RELATÓRIO DE AVALIAÇÃO

Departamento Nacional de Obras Contra as Secas - DNOCS

Unidade Auditada: Departamento Nacional de Obras Contra as Secas - Dnocs

O trabalho de avaliação realizado no âmbito do Dnocs consistiu na análise dos Contratos nº 31/2021, 05/2023, 06/2023, 12/2023, 136/2023, 137/2023, 138/2023 e 01/2024, que objetivaram a perfuração de poços e instalação de sistemas simplificados de abastecimento d'água no Ceará e na Paraíba.

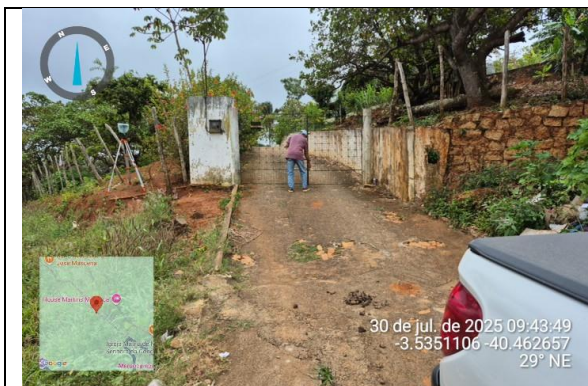
A título exemplificativo, verificaram-se indícios de que o poço instalado por meio do Contrato nº 031/2021, no município de Meruoca, na localidade de Sítio Estrada do Anil (coordenadas - 3.534 -40.463), não atende ao mínimo previsto de 5 famílias, conforme definido na referida Resolução nº 3/2019. O poço foi instalado em um terreno particular de grande extensão, com acesso restrito e de difícil acesso pela população, beneficiando, na prática, apenas a residência

Foto 1: Meruoca/CE, 30.07.2025 - Para se chegar ao poço há necessidade de se adentrar em propriedade particular.

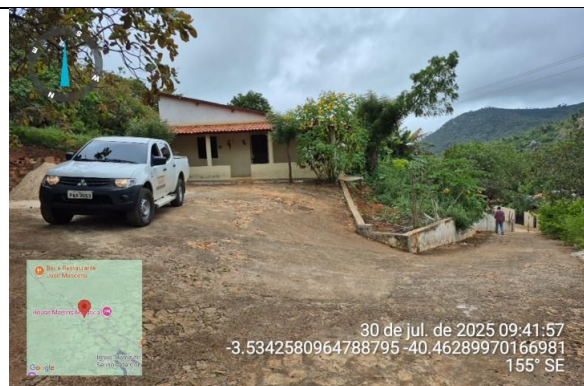
Foto 2: Meruoca/CE, 30.07.2025 - Única casa beneficiária do poço.

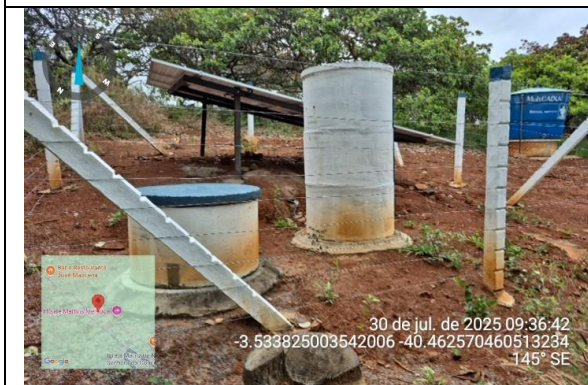
Foto 3: Meruoca/CE, 30.07.2025 – Poço instalado.

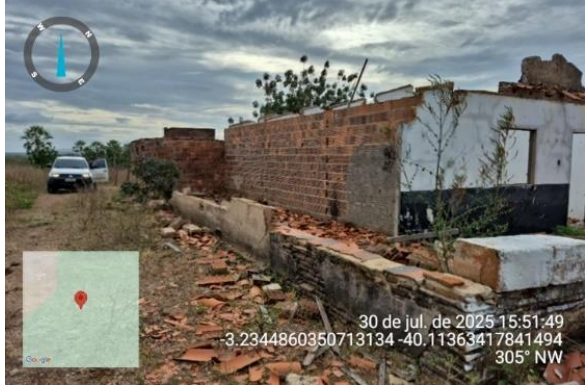
<p data-bbox="810 1603 1431 1664">Foto 5 - Morrinhos/CE, 30.07.2025 – Poço não localizado.</p>

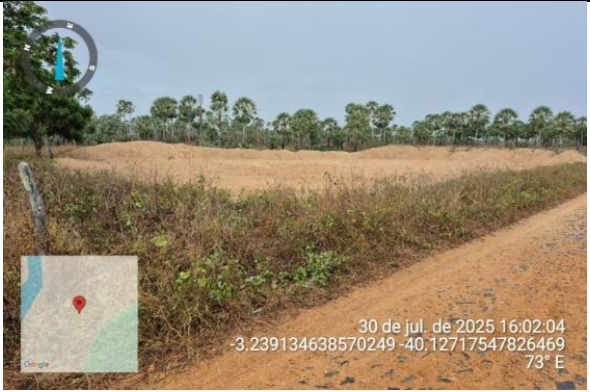
<p data-bbox="810 680 1433 748">Foto 6 - Morrinhos/CE, 30.07.2025 – Poço não localizado.</p>
Morrinhos	Sítio Velho 1	-40,009 -3,316

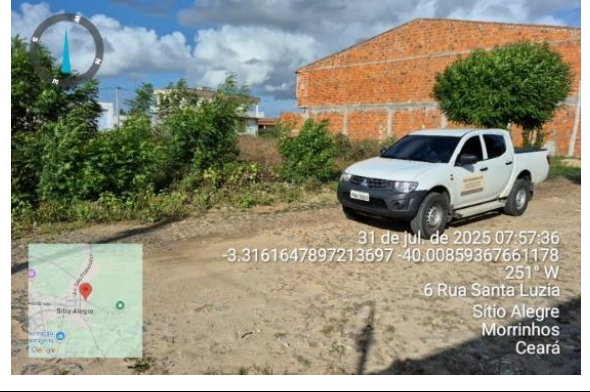
<p data-bbox="810 1173 1433 1240">Foto 7 - Morrinhos/CE, 31.07.2025 – Poço não localizado.</p>
Morrinhos	Sítio Velho 2	-40,010 -3,319

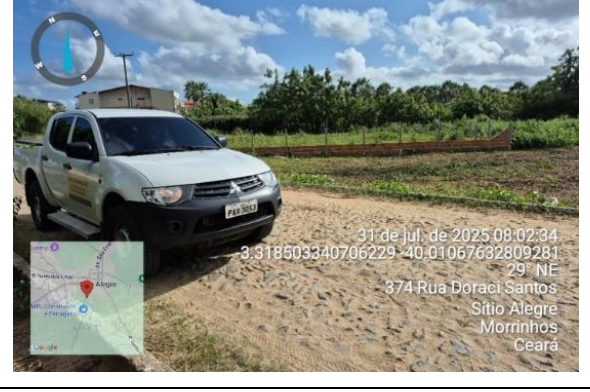
<p data-bbox="810 1653 1433 1720">Foto 8 - Morrinhos/CE, 31.07.2025 – Poço não localizado.</p>

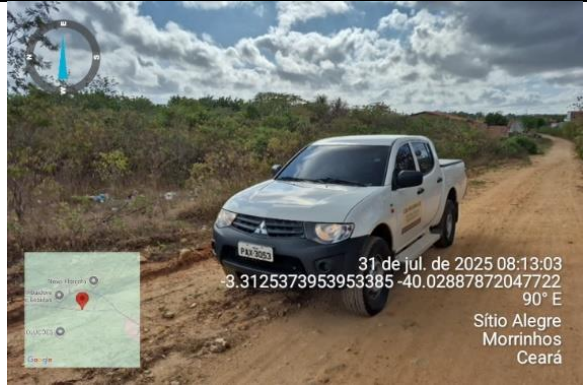
<p>Foto 9 - Morrinhos/CE, 31.07.2025 – Poço não localizado.</p>
Morrinhos	Sítio Serrote Branco 1	-40,044 -3,258

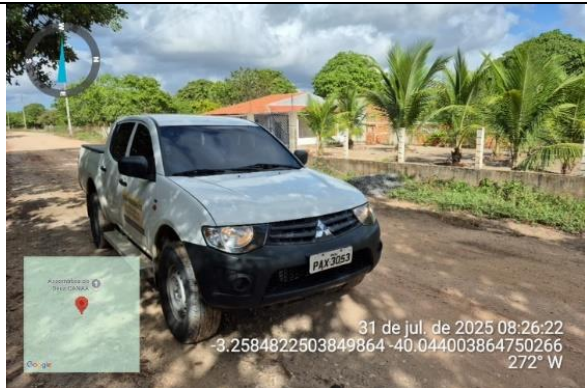
<p>Foto 10 - Morrinhos/CE, 31.07.2025 – Poço não localizado.</p>
Morrinhos	Bom Jardim	-40,053 -3,301

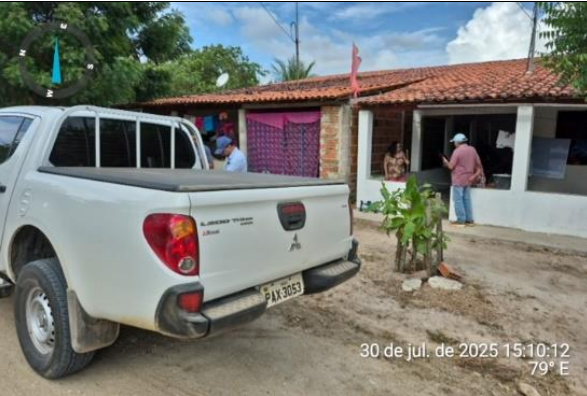
<p>Foto 11 - Morrinhos/CE, 30.07.2025 – Poço não localizado.</p>

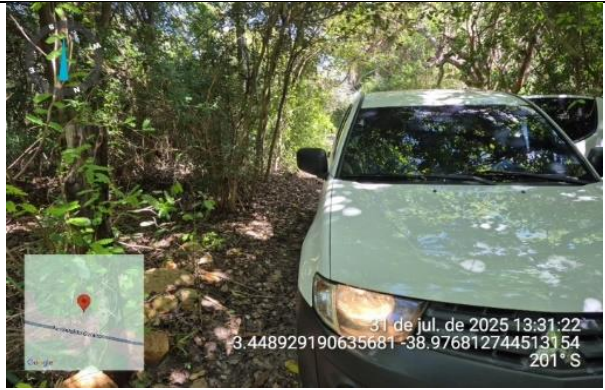
<p data-bbox="791 734 1414 763">Foto 12 - Paracuru/CE, 31.07.2025 – Poço não localizado.</p>
Paracurú	Zambui/ Umarizeiras	-38,976 -3,508

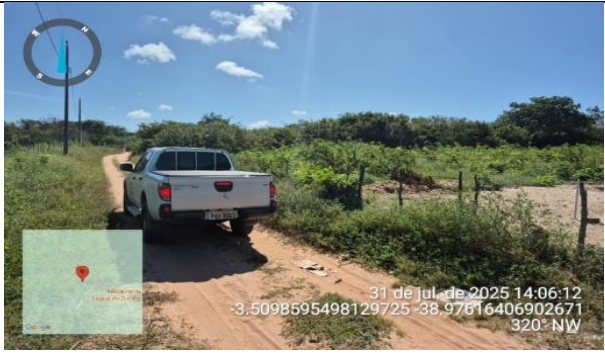
<p data-bbox="791 1160 1414 1189">Foto 13 - Paracuru/CE, 31.07.2025 – Poço não localizado.</p>
Paracurú	Nova Esperança	-39,031 -3,417

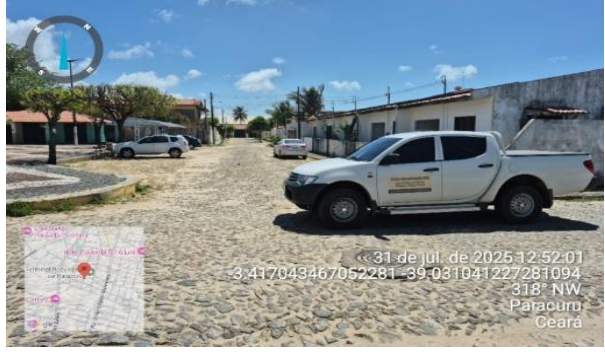
<p data-bbox="791 1597 1449 1749">Foto 14 - Paracuru/CE, 31.07.2025 – Poço não localizado, as coordenadas informadas levaram a um ponto no centro da cidade de Paracuru, onde não há poço, nas imediações de uma praça e da rodoviária local, onde já existe rede de abastecimento de água.</p>

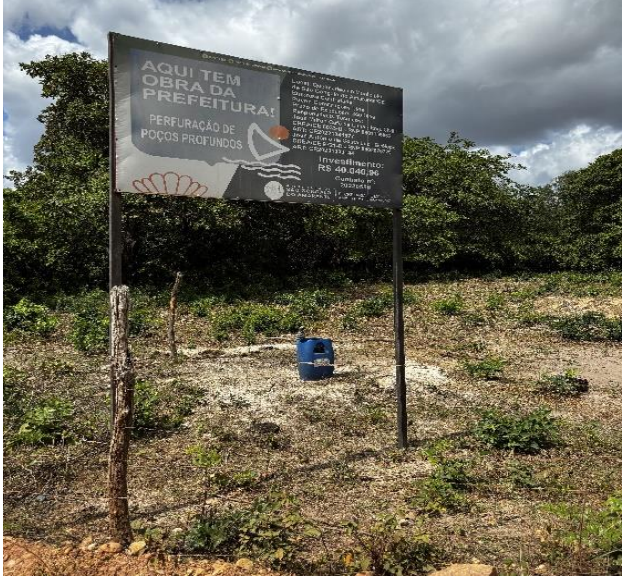
<p data-bbox="791 875 1449 1046">Foto 15 – São Gonçalo do Amarante/CE, 13.08.2025 – O poço não foi instalado, embora medido e pago pelo Dnocs. Porém verificou-se a existência de um poço não instalado, perfurado pela prefeitura de São Gonçalo, localizado a aproximadamente 300m do local previsto.</p>

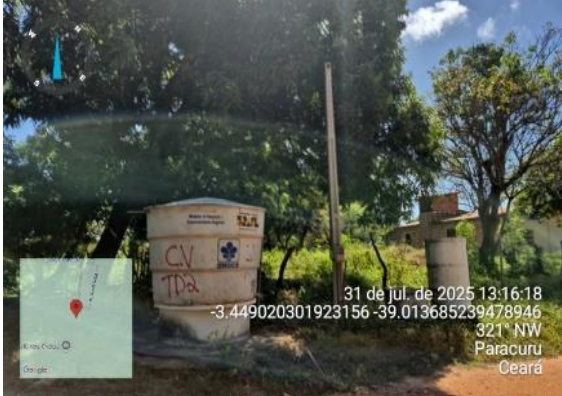
<p>Foto 16 - Paracuru/CE, 31.07.2025:</p> <p>a) O poço foi instalado pelo Dnocs, porém não está em operação, pois não foi realizada a ligação de energia elétrica. Ressalte-se que essa instalação foi paga pelo Dnocs na medição nº 01, de 29.02.2024.</p> <p>b) Conforme entrevista com moradores, há rede de distribuição da Cagece no local.</p>
Paracuru	Alagadiço	-3,424 -39,020

Vale ressaltar que, após a inspeção realizada pela equipe da CGU, o Dnocs informou que não é de sua competência realizar a ligação da rede elétrica para instalações convencionais, tampouco esse serviço estaria previsto nos contratos firmados.

No entanto, ainda que a responsabilidade pela conexão dos poços à rede elétrica não recaia sobre o Dnocs, nem esteja contemplada no orçamento contratado, seria esperado que o órgão, por meio de um planejamento e gerenciamento mais eficazes — considerando as condições locais — assegurasse a imediata ligação à rede elétrica tão logo os serviços fossem concluídos. Tal medida garantiria o pleno funcionamento dos sistemas, atendendo adequadamente os beneficiários e evitando que os equipamentos instalados permaneçam ociosos, comprometendo a efetividade dos recursos investidos.

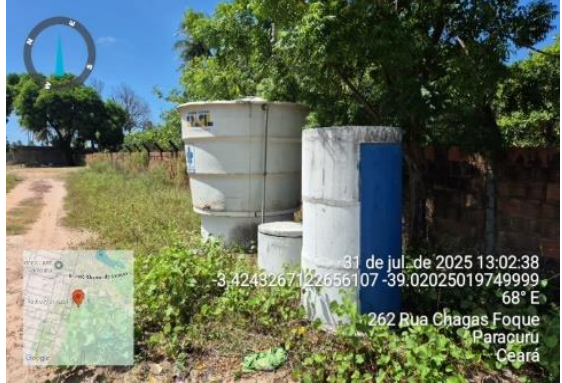
<p>Foto 17 - Paracuru/CE, 31.07.2025:</p> <p>a) O poço foi instalado pelo Dnocs, porém não está em operação, pois não foi realizada a ligação de energia elétrica. Ressalte-se que essa instalação foi paga pelo Dnocs na medição nº 01, de 29.02.2024.</p> <p>b) Conforme entrevista com moradores, há rede de distribuição da Cagece no local.</p>
Paracuru	Barroso	-3,511 -38,994

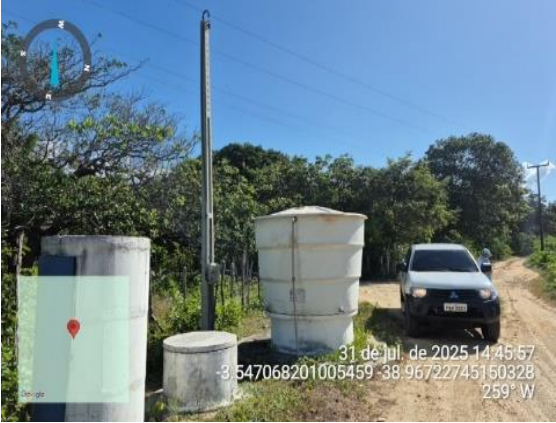
<p>Foto 19 - Paracuru/CE, 31.07.2025 - O poço foi instalado pelo Dnocs, porém não está em operação, em razão da ausência da ligação à rede de energia elétrica. Ressalte-se que essa instalação foi paga pelo Dnocs na medição nº 01, de 29.02.2024;</p>
Paracuru	Marco	-3,543 -38,978

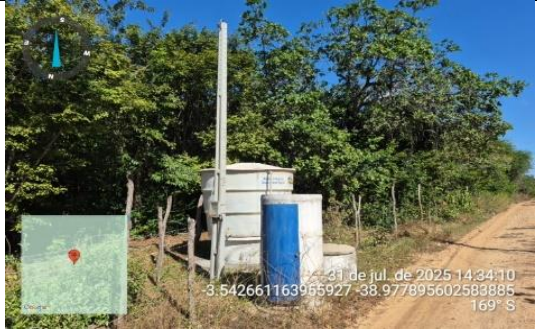
<p>Foto 20 - Paracuru/CE, 31.07.2025 - O poço foi instalado pelo Dnocs, porém não está em operação, em razão da ausência da ligação à rede de energia elétrica. Ressalte-se que essa instalação foi paga pelo Dnocs na medição nº 01, de 29.02.2024;</p>

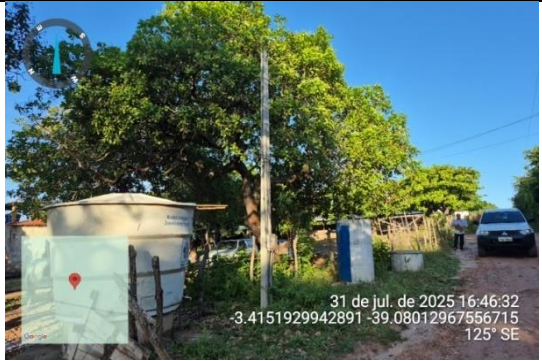
<p>Foto 21 - Paracuru/CE, 31.07.2025 - O poço foi instalado pelo Dnocs, porém não está em operação, em razão da ausência da ligação à rede de energia elétrica. Ressalte-se que essa instalação foi paga pelo Dnocs na medição nº 01, de 29.02.2024;</p>
São Gonçalo do Amarante	Violete	-3,671 -39,082

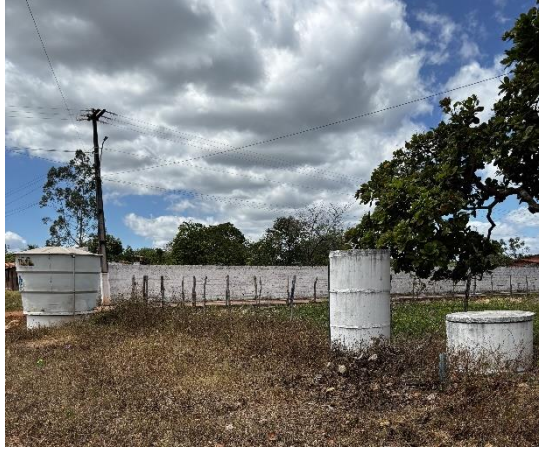
<p>Foto 22 – São Gonçalo do Amarante/CE, 13.08.2025 - O poço foi instalado pelo Dnocs, porém não está em operação, pois não foi realizada a ligação de energia elétrica. Ressalte-se que essa instalação foi paga pelo Dnocs na medição nº 01, de 29.02.2024.</p>

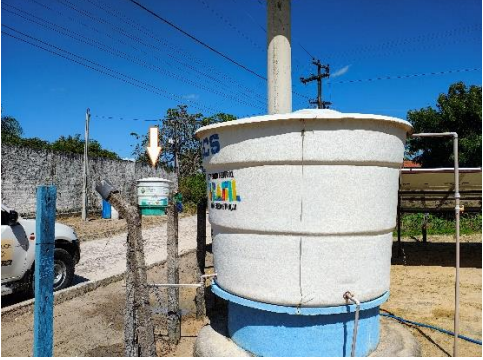
<p data-bbox="879 750 1450 875">Foto 23 – Aquiraz/CE, 16.07.2025 - O poço foi perfurado a poucos metros de outro poço perfurado pela FUNASA, tendo o mesmo público de beneficiários.</p>

Vale ressaltar que, após a inspeção realizada pela equipe da CGU, o Dnocs informou que o poço localizado na comunidade de Bom Jesus, no município de Aquiraz/CE, foi perfurado em 21.06.2022, por meio do Contrato nº 34/2021, e que não havia outro poço existente na localidade naquele momento. Ademais, em razão das necessidades da comunidade, houve a continuidade da execução com a instalação do poço por meio do Contrato nº 29/2021.

Ainda que não tenha sido possível comprovar qual dos poços foi efetivamente o primeiro a ser perfurado e instalado, cabe destacar que dois órgãos federais realizaram a perfuração e instalação de poços praticamente lado a lado na mesma localidade, o que evidencia falhas nos processos de comunicação, coordenação e planejamento entre as referidas instituições.

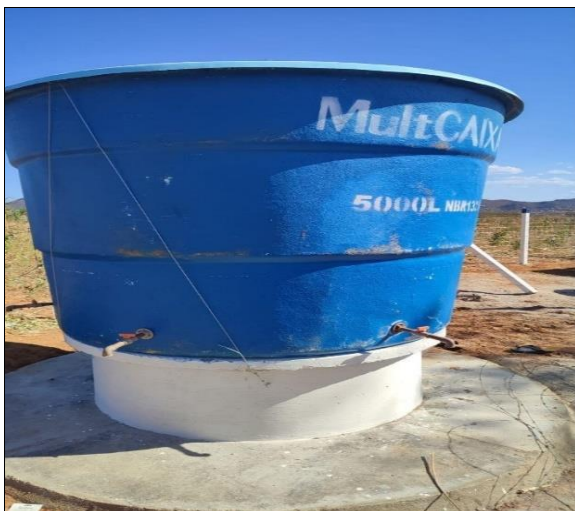
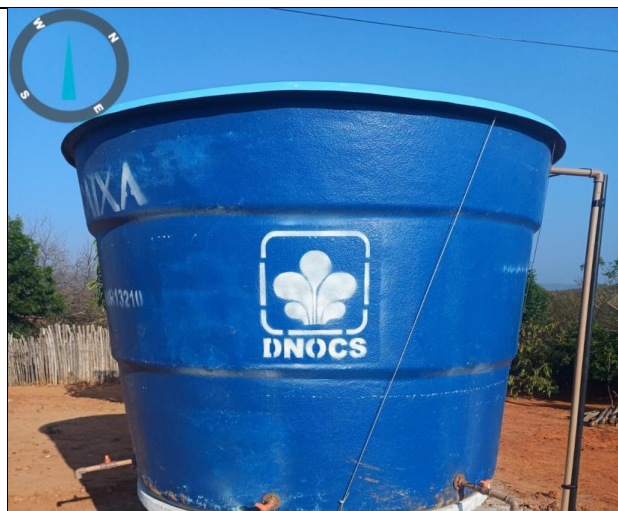
Adicionalmente, constatou-se a existência de registros fotográficos duplicados, utilizados para comprovar poços supostamente localizados no município de Morrinhos e em outras localidades/municípios distintos, conforme demonstrado nas fotos nº 26, 27, 28, 31, 33, 34, 44, 45, 60, 61, 66, 67,68, 69, 70, 74 e 75, contantes do Anexo II deste Relatório.

Foto 26 - Med 25 (Lajes dos Henrique/Quixaba/PE); Med 26 (Cruz dos Araújo/Conego Marinho/MG); Med24 (Associação Canabrava/Icarai de Minas/MG); Med 24 (Sítio Mingão/Francisco de Sá/MG; Med12 (Sítio Gameleira/Arara/PB); Med 25 (Tabuleiro/Quixaba/PE); Med 26 (Comunidade Lavado/Santa Fé de Minas/MG); Med 26 (Forquinha/Conego Marinho/MG); Med 25 (Sítio Nova Floresta I/Morrinhos/CE)

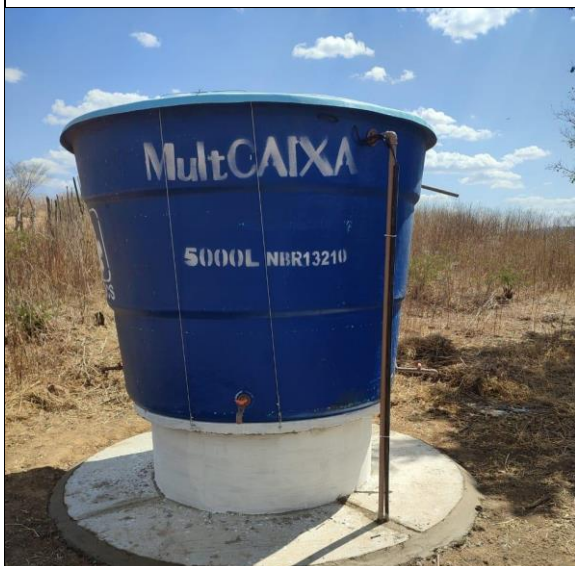
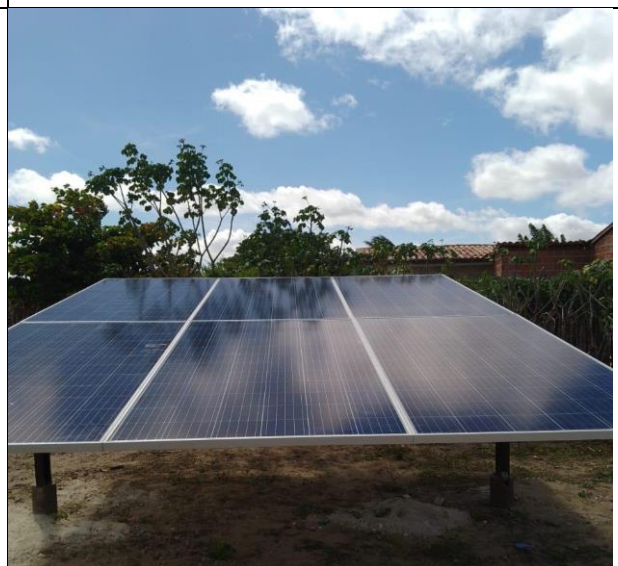
Foto 27 - Med 19 (Sítio Lavras/Várzea Alegre Ceará); Med 25 (Jucamã/Morrinhos/CE); Med 26 (Santana/Conego Marinho/MG)

Foto 28 - Med 25.jpg (Salgado/Morrinhos/CE); Med 26 (Várzea Danta I/Bonito de Minas/MG)

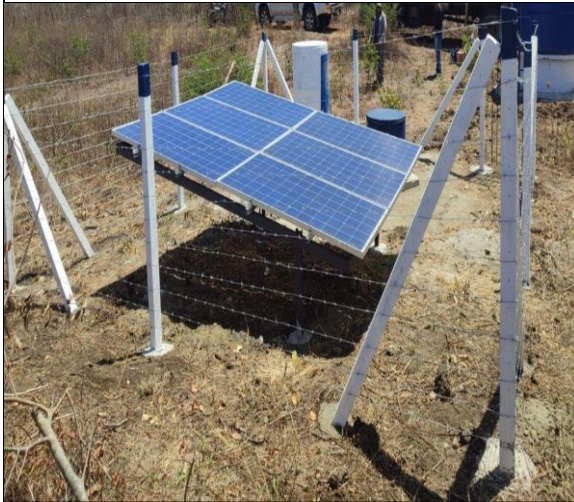
Foto 31 - Med 26.jpg (Gain/Conego Marinho/MG); Med 25 (Sítio Velho II/Morrinhos/CE)

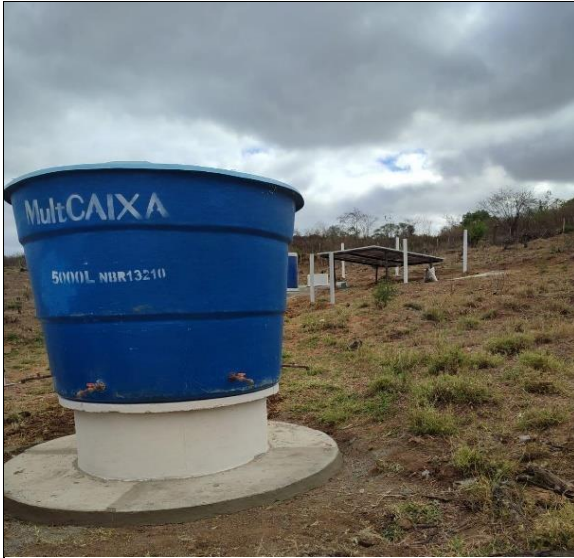
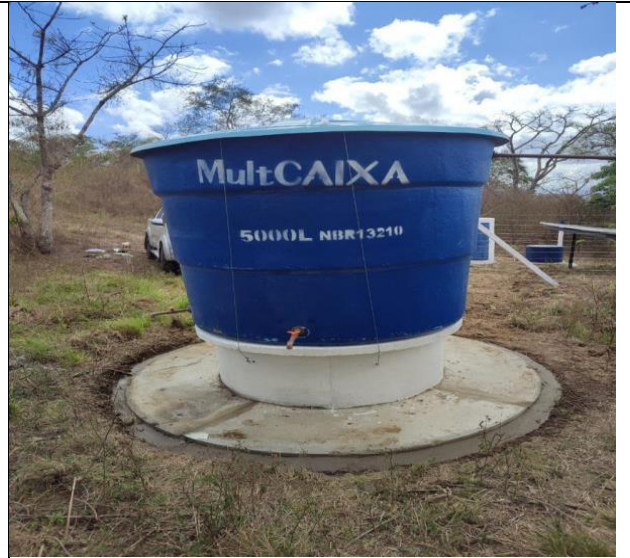
Foto 33 - Med 25 (Serrote Branco I/Morrinhos/CE); Med 26 (Bandeira-Velho/Itatira/CE)

Foto 34 - Med 25 (Sítio Caninana/Morrinhos/CE); Med 26 (Lagoa de Dentro/Itatira/CE); Med 26 (Cochos/Conego Marinho/MG) **Foto 35** - Med24 (Lagoa de Pedra/Verdelândia/MG); Med23 (Água Branca/Serra Talhada/PE)

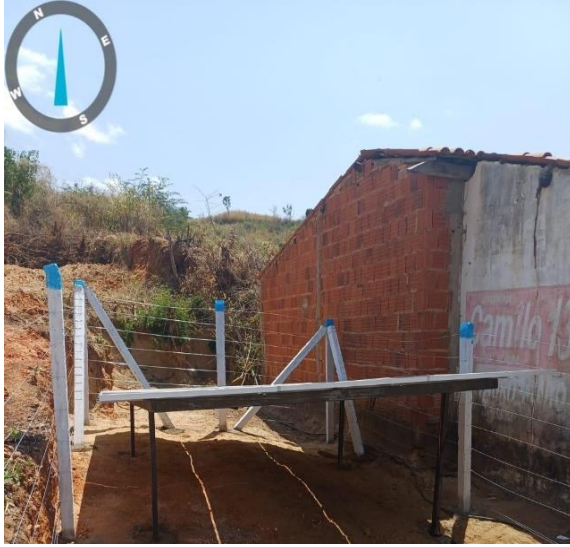
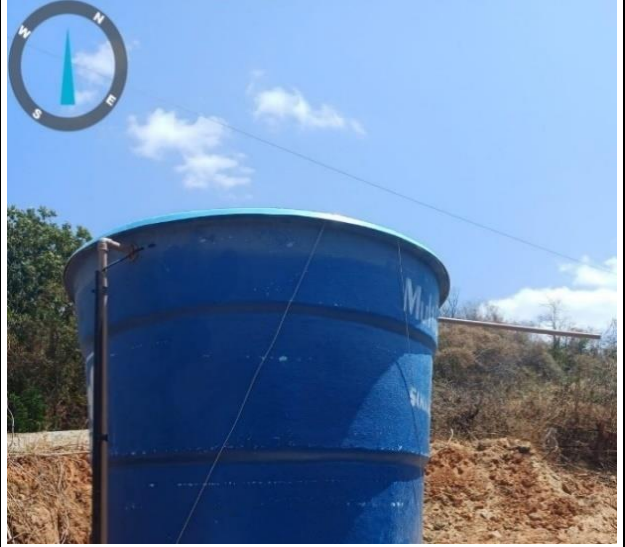
Foto 43 - Med 25 (São João-Areias/Serra Talhada/PE); Med 26 (Largo Tereso/Bonito de Minas/MG)

Foto 44 - Med 25 (Areal/Morrinhos/CE); Med 26 (Sítio Barra II/Serra Talhada/PE)

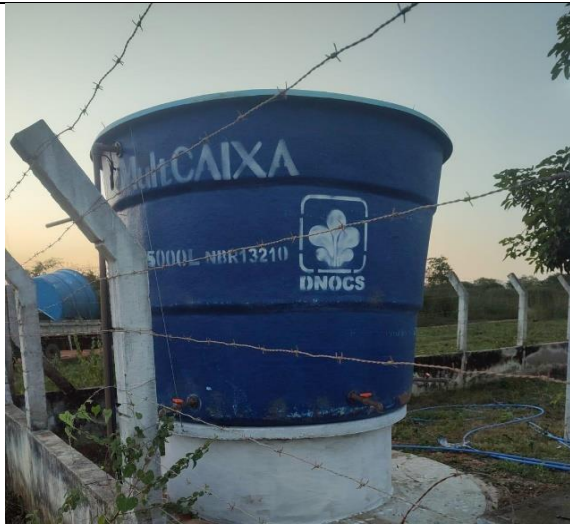
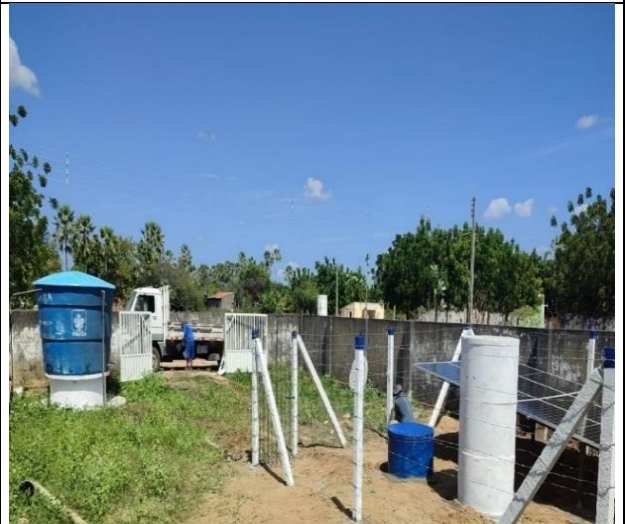
Foto 45 - Med 25 (Areal/Morrinhos/CE); Med 26 (Sítio Barra II/Serra Talhada/PE)

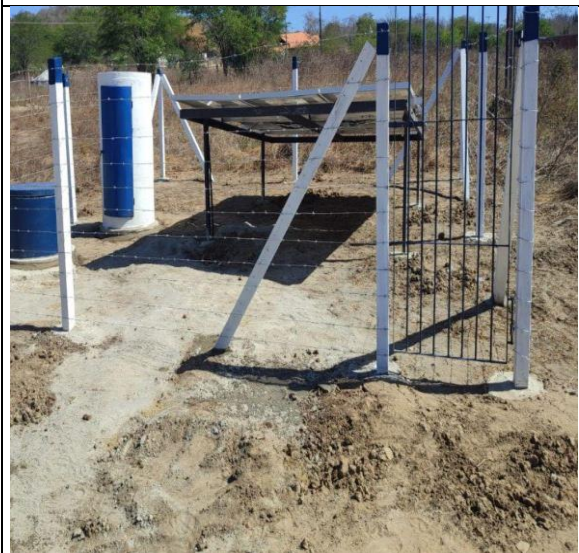
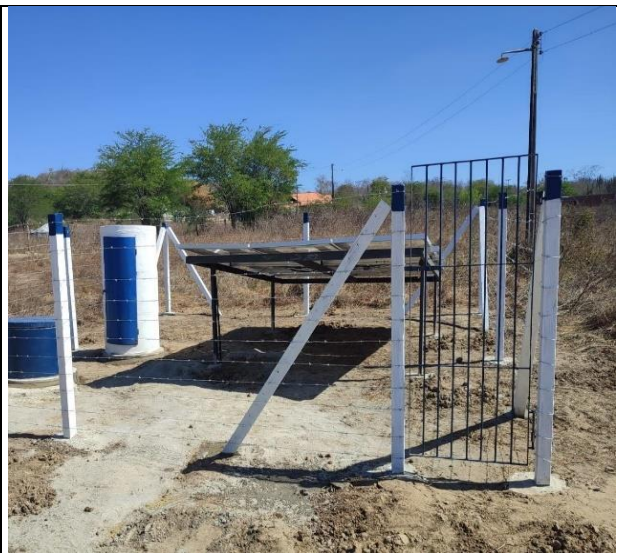
Foto 74 e 75 - Med 20 (Sítio Poço/Várzea Alegre/CE; Med 25 (Salgado/Morrinhos/CE); Med 26 (Várzea Danta I/Bonito de Minas/MG): houve corte na segunda imagem, visto que não aparecem as coordenadas

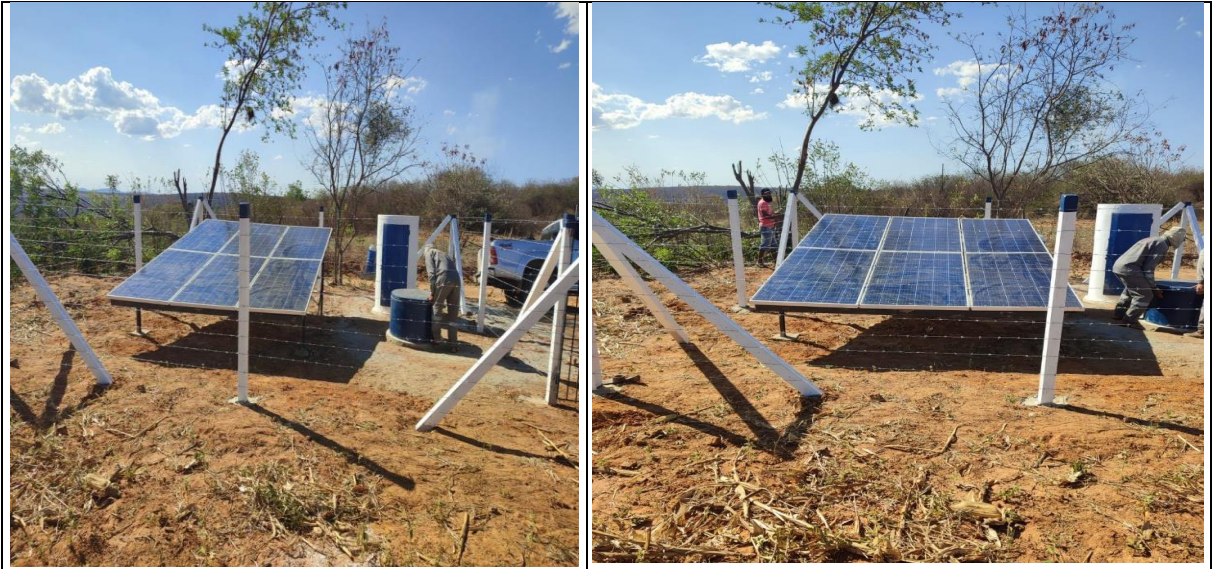
Foto 76 e 77 - Med 12 e Med 16 (Sítio Alto Bonito/Boa Vista/PE; Med 25 (Sítio Santa Rita/Serra Talhada/PE): houve corte na parte superior e inferior da foto

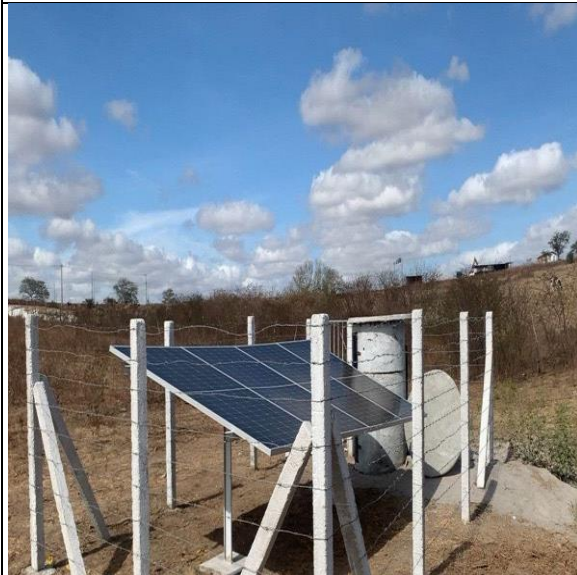
Foto 78 e 79 - Med 24 (Sítio Mingão/Francisco de Sá/MG); Med 26 (Forquinha/Cônego Marinho/MG): duas imagens registradas em ângulos diferentes
